Pemetaan Spasial Dalam Mengungkap Area Prioritas Rawan Banjir Guna Mengoptimalkan Tata Ruang di Desa Guali Kabupaten Muna Barat

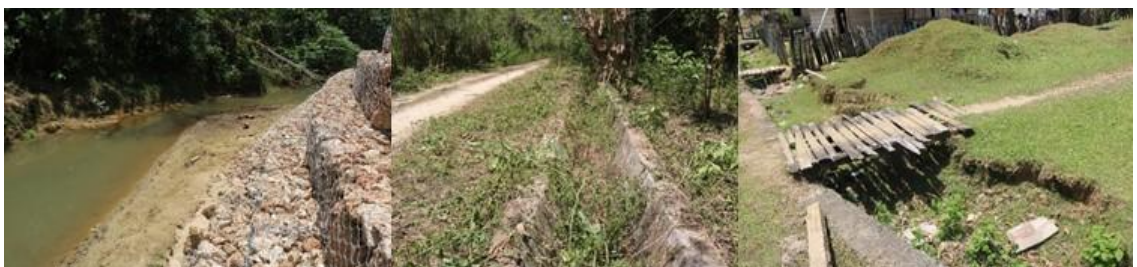
Gambar 3. Kondisi Eksisting Infrastruktur Drainase Primer dan Sekunder

Berdasarkan hasil penelusuran maka dapat diidentifikasi bahwa seluruh saluran di Desa Guali, Kabupaten Muna Barat tidak bekerja dengan baik. Dalam hal ini, sebagaimana pada dokumentasi dilapangan ditemukan kondisi sungai yang tersedimentasi, sehingga ketika terjadi peningkatan volume air maka dengan mudah meluap hingga ke badan jalan. Kemudian saluran drainase juga sebagian besar belum bersifat teknis (infrastruktur), melainkan bersifat non teknis atau masih berupa saluran galian tanah dan kondisinya tidak saling terintegrasi antar salurannya, sehingga ketika intensitas hujan yang tinggi menyebabkan genangan air di area yang permukaannya rendah.

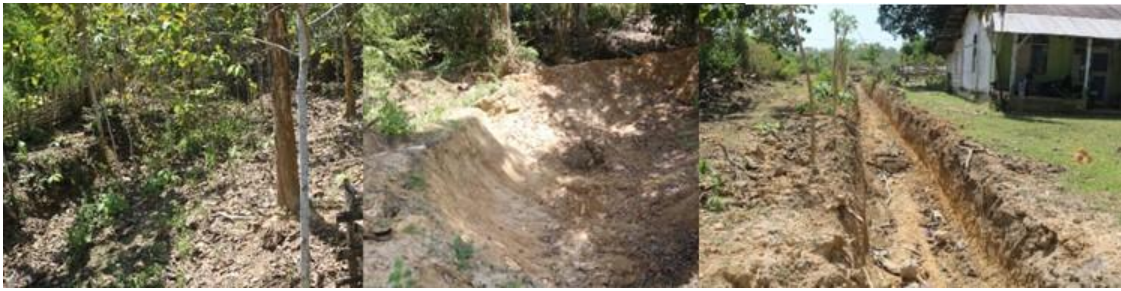
Berdasarkan kondisi eksisting Desa Guali saat ini untuk ketersediaan sarana infrastruktur sumur resapan masih belum tersedia. Padahal sebagaimana kondisi potensi daya resapan lahan di Desa Guali walaupun secara umum memiliki tingkat resapan yang tinggi, namun masih terdapat beberapa area yang kondisinya memiliki daya serap tanah terhadap air yang masih rendah. Olehnya itu, area-area yang masih memiliki kondisi tersebut sangat rentan terjadinya banjir dan genangan akibat daya resap lahannya yang masih rendah, sehingga upaya intervensi aspek struktur berupa pengadaan infrastruktur sumur resapan air sebagai bentuk antisipasi dan penanganan terjadinya banjir dan genangan sangat diperlukan dengan mempertimbangkan sebaran peta hasil analisis area lahan yang belum baik dalam daya resapan serta kondisi topografi dan kelerengn yang rendah sebagai area tampungan air yang tergenang.

Gambar 12. Kondisi Eksisting Daerah Resapan Air Rendah Desa Guali Kabupaten Muna Barat
