## Pemetaan Spasial Dalam Mengungkap Area Prioritas Rawan Banjir Guna Mengoptimalkan Tata Ruang di Desa Guali Kabupaten Muna Barat

Syahrir, E. A. et al, (2025). Pemetaan Spasial Dalam Mengungkap Area Prioritas Rawan Banjir Guna Mengoptimalkan Tata Ruang di Desa Guali Kabupaten Muna Barat.

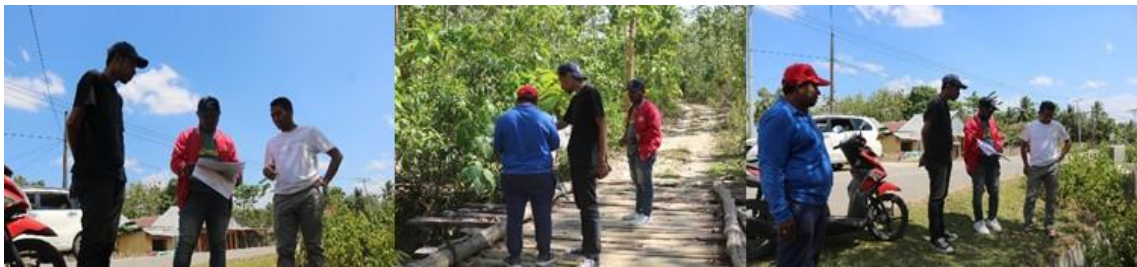
**Gambar 1.** Kunjungan ke Lokasi Langganan Genangan Banjir

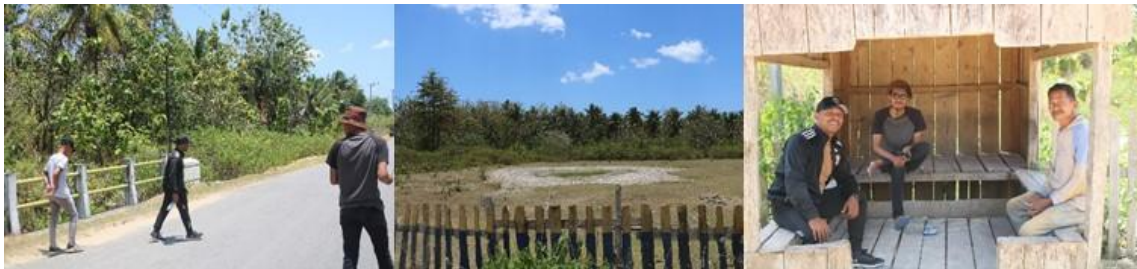
**Gambar 2.** Kunjungan ke Lokasi Langganan Genangan Banjir

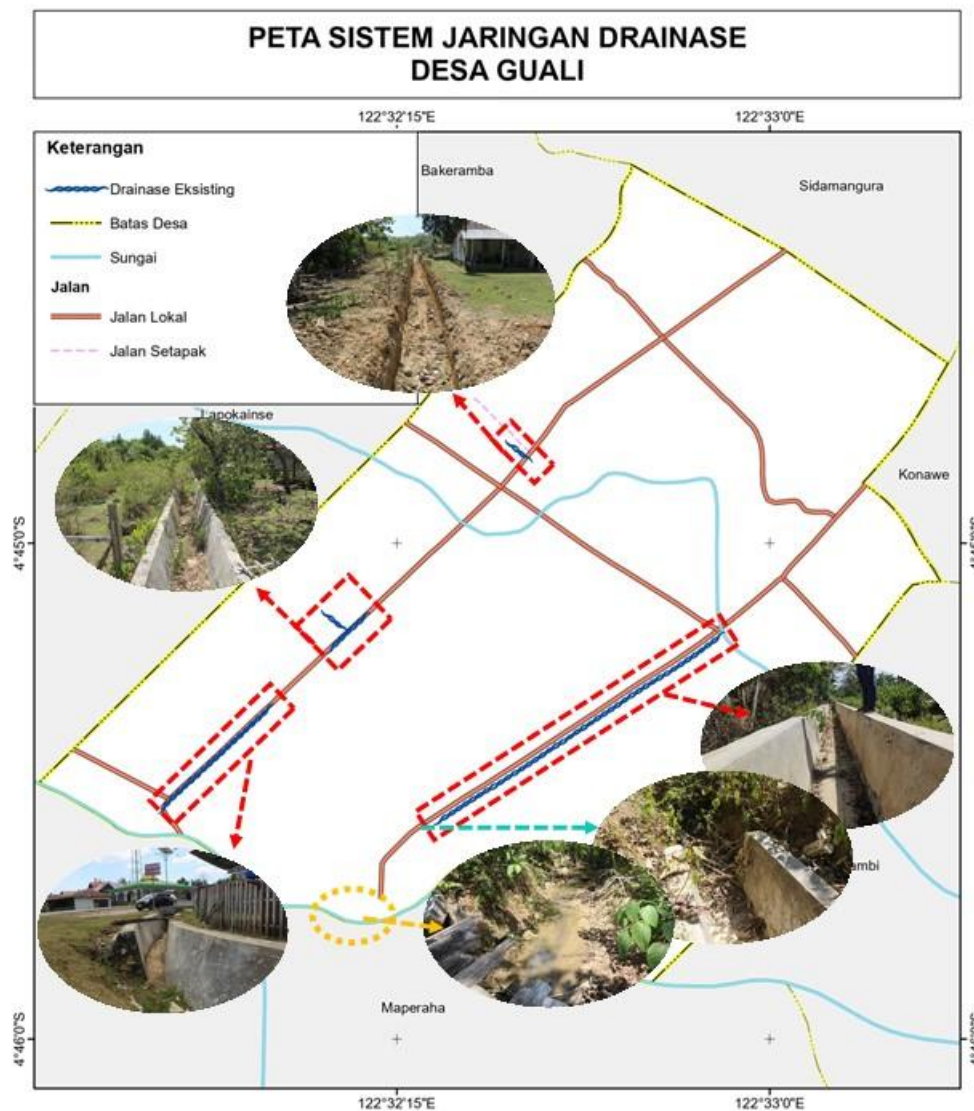
Berdasarkan hasil analisis spasial dan dengan merujuk pada hasil survei primer dilapangan, maka dapat diketahui bahwa pada Desa Guali secara konektifitas drainase yang menjadi salsatu penyebab terjadinya banjir dan genangan karena masih belum terkoneksi dengan baiknya antar satu sama lain terutama pada drainase di ruas Jalan Ring Road Muna Barat. Hal ini sehingga menjadi prioritas untuk ditangani melalui hasil identifikasi sebaran drainase eksisting yang perlu untuk ditambahkan sebagai langka penyelesaian. Olehnya itu melalui penambahan struktur drainase yang terkoneksi antar satu sama lain dapat menjadi langkah strategis sebagai salahsatu bentuk prioritas penanganan masalah banjir dan genangan pada Desa Guali Kabupaten Muna Barat.

**Gambar 11.** Peta Sebaran Drainase Eksisting Desa Guali Yang Belum Berkinerja Baik

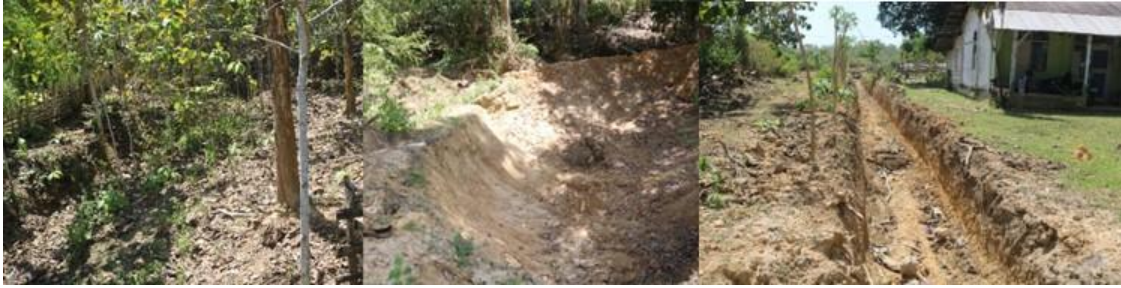
Berdasarkan kondisi eksisting Desa Guali saat ini untuk ketersediaan sarana infrastruktur sumur resapan masih belum tersedia. Padahal sebagaimana kondisi potensi daya resapan lahan di Desa Guali walaupun secara umum memiliki tingkat resapan yang tinggi, namun masih terdapat beberapa area yang kondisinya memiliki daya serap tanah terhadap air yang masih rendah. Olehnya itu, area-area yang masih memiliki kondisi tersebut sangat rentan terjadinya banjir dan genangan akibat daya resap lahannya yang masih rendah, sehingga upaya intervensi aspek struktur berupa pengadaan infrastruktur sumur resapan air sebagai bentuk antisipasi dan penanganan terjadinya banjir dan genangan sangat diperlukan dengan mempertimbangkan sebaran peta hasil analisis area lahan yang belum baik dalam daya resapan serta kondisi topografi dan kelerengn yang rendah sebagai area tampungan air yang tergenang.

**Gambar 12.** Kondisi Eksisting Daerah Resapan Air Rendah Desa Guali Kabupaten Muna Barat

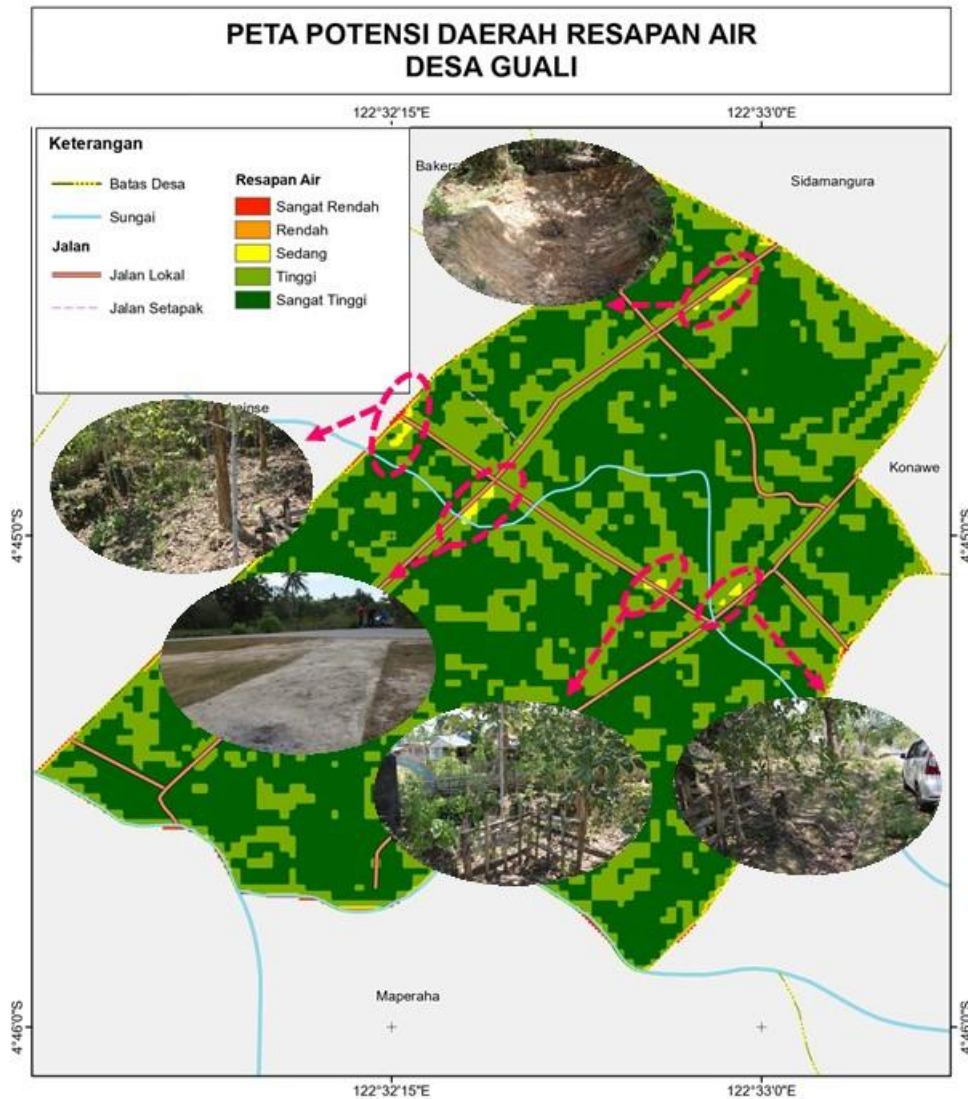
**Gambar 13.** Peta Sebaran Area Tingkat Resapan Air Rendah Desa Guali Kabupaten Muna Barat
