Evaluation of the Performance of the Roraya I Irrigation Network in Baito District in South Konawe Regency

ABSTRACT

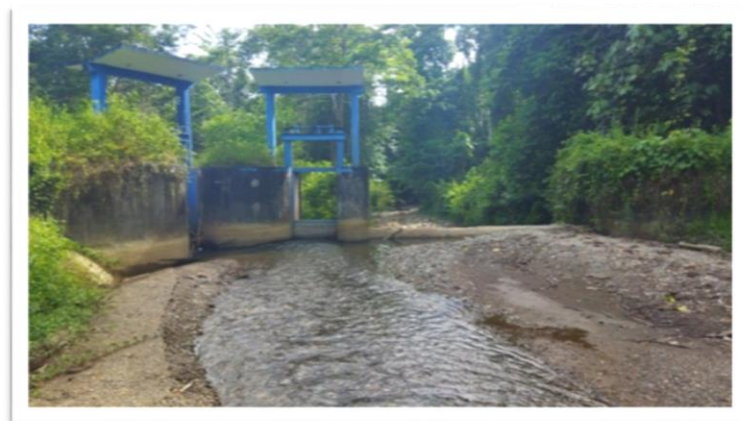
Gambar 1. Bendung Roraya I

Dari tabel 2. menunjukkan bahwa bobot final pada bangunan utama ialah 10.15% sementara bobot maksimum bangunan utama adalah 13%. 10,15 adalah bobot final dari bangunan utama dari hasil penjumlahan bendung (2,41), pintu-pintu bendung(6,30), dan kantong lumpur (1,44). Untuk nilai bendung sendiri ialah penjumlahan dari mercu, sayap, lantai bendung, dan tanggul penutup. Untuk mendapatkan nilai dari mercu ada 4 kriteria penilaian yang harus dinilai yang perkriteria memiliki bobot yang berbeda-beda, bobot tersebut dikalikan dengan nilai kondisi yang ada di lapangan dan hasil penjumlahan dari ke 4 kriteria tersebutlah yang menjadi nilai dari mercu.

Sehingga untuk menentukan kinerja dari bangunan utama ialah dengan cara membagi bobot final dengan indeks kondisi maksimum dikali 100. Kinerja bangunan utama $(10,15/13)*100 = 78,11$ adalah kinerja baik, sesuai dengan ketentuan dari Permen PUPR No. 12/PRT/M2015 tentang eksploitasi dan pemeliharaan jaringan irigasi.

Indeks kondisi jaringan irigasi pada bangunan utama adalah 78.11%, pada penilaian indeks kondisi jaringan irigasi apabila indeks kondisi jaringan irigasi 80-90% maka perlu dilakukan pemeliharaan berkala yang bersifat perawatan sebagai penanganannya. Maka dari itu pada bangunan utama Daerah Irigasi Roraya I perlu dilakukan pemeliharaan berkala yang bersifat perawatan, terutama pada tubuh bendung dan kantong lumpur, perlu adanya pengangkutan lumpur pada tubuh bendung dan juga pengurusan lumpur atau sendimen pada kantong lumpur agar lumpur atau sendimen tidak masuk ke dalam saluran primer.

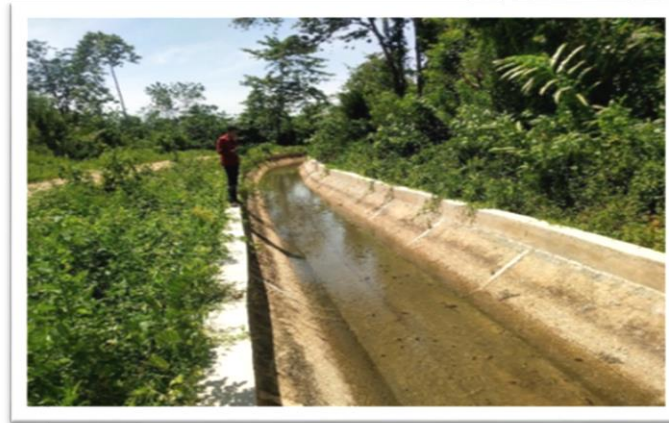
Gambar 2. Saluran Primer

Dari tabel 3 menunjukkan bahwa bobot final dari saluran pembawa adalah 9.37% dari bobot maximum yaitu 10%, maka kinerja saluran pembawa adalah $(9,37/10) * 100 = 93,67\%$, yang menunjukkan bahwa kinerja dari saluran pembawa adalah sangat baik.

Indeks kondisi pada saluran pembawa adalah 93,67% yang artinya dengan nilai indeks tersebut saluran pembawa perlu dilakukan pemeliharaan rutin, yang dapat dilakukan pada pemeliharaan rutin adalah dengan cara membersihkan saluran dari tanaman liar dan semak-semak, membersihkan saluran dari sampah dan kotoran.

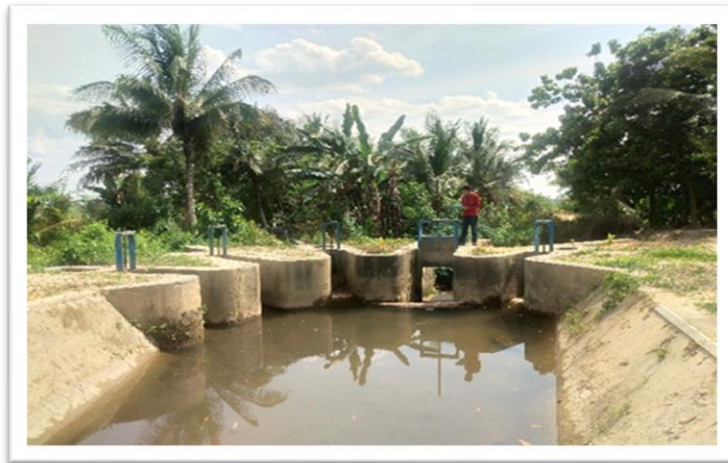
Gambar 3. Bangunan Bagi sadap

Dari tabel 4 menunjukkan bahwa bobot final dari bangunan pada saluran pembawa adalah 3.55%, maka kinerja bangunan pada saluran pembawa $(3,55/9) * 100 = 39,47\%$, yang menunjukkan bahwa kinerja dari bangunan pada saluran pembawa adalah jelek.

Indeks kondisi jaringan irigasi bangunan pada saluran pembawa adalah 39,47% yang berarti nilai indeks tersebut <60% dan perlu dilakukan pemeliharaan berkala yang bersifat perbaikan berat atau penggantian. . Tetutama pada pintu-pintu bangunan sadap terdapat beberapa pintu yang rusak, dan untuk terjunan beberapa lantai hilir pada terjunan mengalami kerusakan.

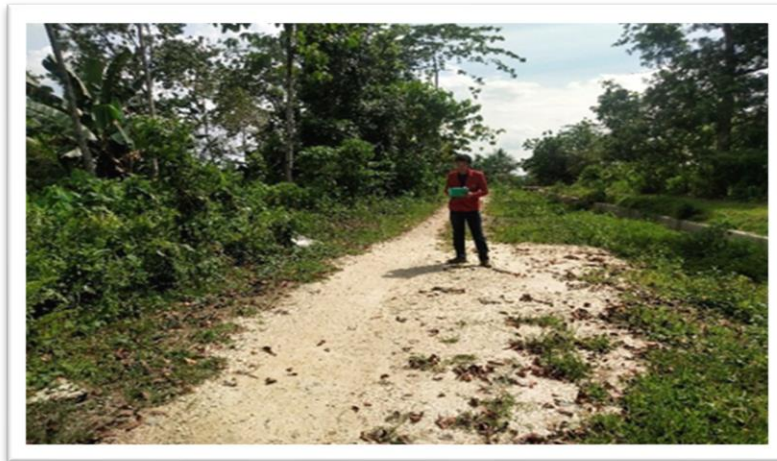
Gambar 4. Jalan Masuk/inspeksi

Dari tabel 5 menunjukkan bahwa bobot final dari jalan masuk/inspeksi adalah 3.68% yang mana bobot maksimumnya adalah 4%. maka kinerja jalan masuk/inspeksi $(3,68/4) * 100 = 91,94\%$, yang menunjukkan bahwa kinerja dari jalan masuk/inspeksi adalah sangat baik.

Indeks kondisi pada jalan masuk/inspeksi adalah 91,94%, maka jalan masuk/inspeksi perlu dilakukan pemeliharaan rutin, pemeliharaan rutin yang dapat dilakukan untuk jalan masuk / inspeksi adalah dengan cara membersihkan tumbuhan liar atau tumbuhan lain yang mengganggu di jalan.
