## Sistem Informasi Geografis Kerusakan Jalan Berbasis Web

Adhar, Irwan Lakawa, Sufrianto (2021). Sistem Informasi Geografis Kerusakan Jalan Berbasis Web (Studi Kasus : Ruas Jalan Profinsi Di Kabupaten Buton Utara)

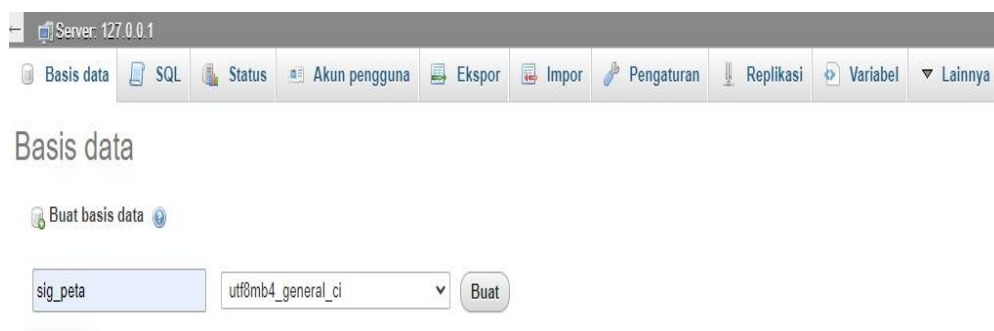
**Gambar 1.** Pembuatan Database

Pembuatan database pada Mysql, dengan mengisi kolom nama Database yaitu Sig\_peta, kemudian mengklik *button create*.

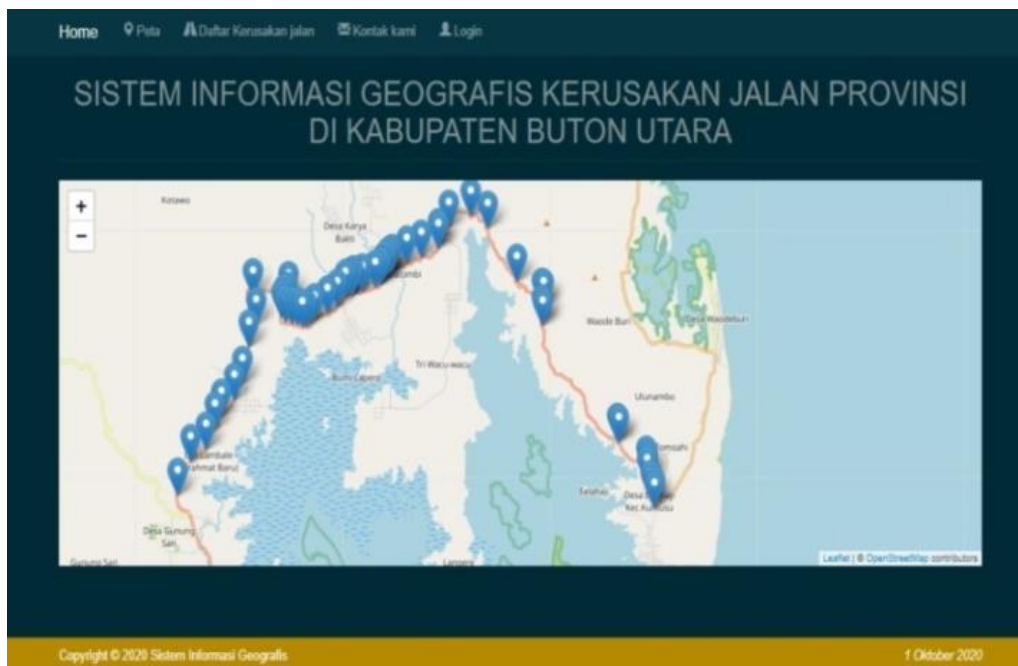
Gambar 4. Halaman Peta Jalan

Pada halaman peta maka akan muncul tampilan seperti pada Gambar 4 saat mengklik titik pada peta maka akan menampilkan data Jalan. Saat mengklik titik pada peta maka akan muncul tampilan data kerusakan jalan seperti pada Gambar 5.

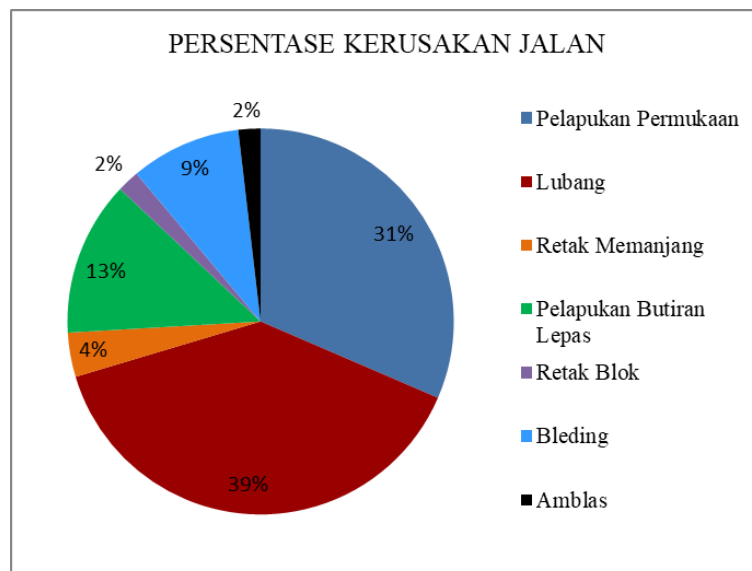
Gambar 6. Grafik Jenis Kerusakan Jalan

Berdasarkan gambar di atas dapat diketahui bahwa Pelapukan permukaan sebanyak 31%, lubang sebanyak 39%, Retak Memanjang sebanyak 4%, Pelapukan butiran lepas sebanyak 13%, Retak blok sebanyak 2%, Bleeding sebanyak 9% dan Amblas sebanyak 2%, Maka dapat disimpulkan yang mendominasi kerusakan perkerasan jalan ruas Jalan Provinsi di Kabupaten Buton Utara adalah Lubang sebanyak 39%

Tingkat kerusakan Ruas Jalan Provinsi di Kabupaten Buton Utara yaitu kondisi gagal 15%, sangat buruk 22%, baik 5% dan sempurna 58% secara keseluruhan jalan dalam kondisi baik. Berdasarkan sistem informasi geografis kerusakan jalan berbasis WEB diperoleh data kerusakan jalan Pelapukan permukaan sebanyak 31%, lubang sebanyak 39%, Retak Memanjang sebanyak 4%, Pelapukan butiran lepas sebanyak 13%, Retak blok sebanyak 2%, Bleding sebanyak 9% dan Ambblas sebanyak 2%. Berdasarkan kesimpulan pertama dan kedua, hasil analisis dan pengolahan data tentang informasi Kerusakan jalan dan kondisi jalan akan tersaji pada sistem informasi berbasis WEB.

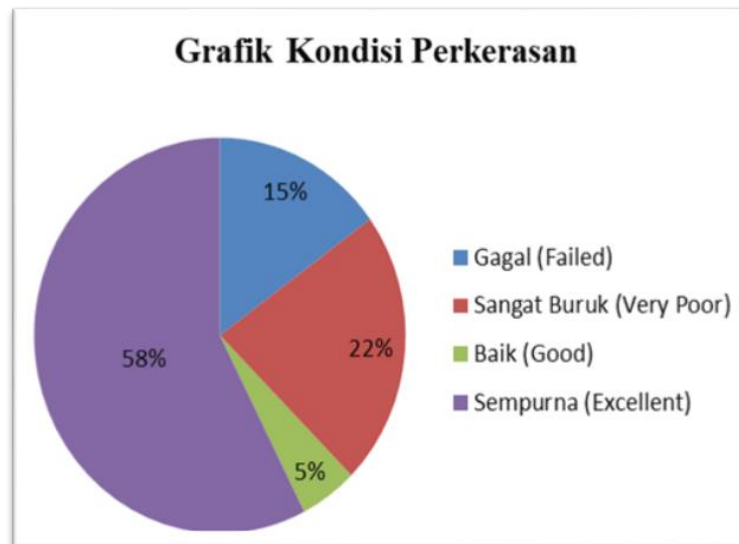
**Gambar 7.** Grafik Kondisi Kerusakan Perkerasan

Berdasarkan gambar di atas terlihat bahwa kondisi kondisi Gagal (Failed) sebanyak 15%, kondisi sangat jelek (Very Poor) sebanyak 22%, kondisi baik (Good) sebanyak 5%, dan kondisi sempurna (Excellent) 58%.
